ПАСПОРТ ДОСТУПНОСТИ

**МУНИЦИПАЛЬНОГО КАЗЕННОГО
ОБЩЕОБРАЗОВАТЕЛЬНОГО УЧРЕЖДЕНИЯ
«СРЕДНЯЯ ОБЩЕОБРАЗОВАТЕЛЬНАЯ ШКОЛА
пгт ПРИМОРСКИЙ
ХАСАНСКОГО МУНИЦИПАЛЬНОГО
РАЙОНА»**

ПАСПОРТ ДОСТУПНОСТИ объекта социальной инфраструктуры (ОСИ) № 1

**АКТ ОБСЛЕДОВАНИЯ
объекта социальной инфраструктуры
К ПАСПОРТУ ДОСТУПНОСТИ ОСИ
№ 3**

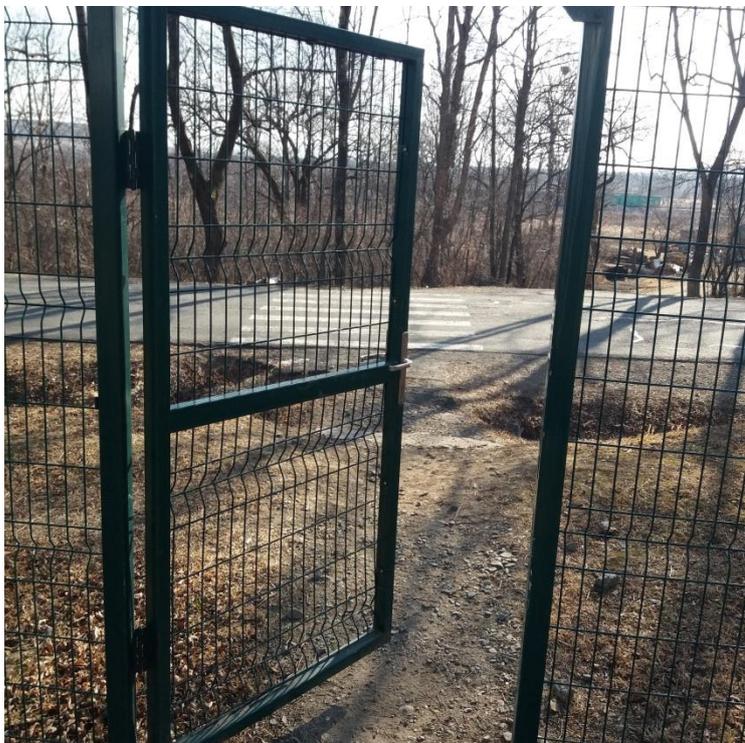
Фото 1

1.1	Вход (входы) на территорию	есть		1,2,3	отсутствует предупреждающая, тактильная разметка при входе на территорию здания	С		
1.2	Путь (пути) движения на территории	есть		4	путь движения на пути к зданию требует замены покрытия	О, Г, У, С

Комментарий к заключению: при входе, на территории, прилегающей к зданию, выделенная пешеходная зона (дорожка) по пути следования к главному входу требует замены бетонного покрытия и расширения, наружная лестница не оборудована пандусами. Оборудовать либо альтернативным путем решения является обучение инвалидов на дому.

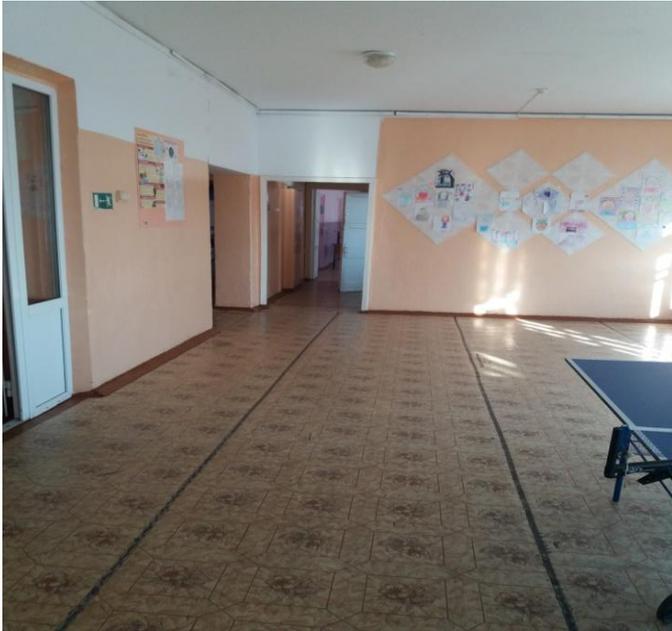
Фото 7

Наименование структурно-функциональной зоны	Состояние доступности* (к пункту 3.4 Акта обследования ОСИ)	Приложение		Рекомендации по адаптации (вид работы)** к пункту 4.1 Акта обследования ОСИ
		№ на плане	№ фото	
Пути движения в внутри здания, в том числе эвакуационные	ДЧ-И (С,Г,У)		7,8,9,10	Текущий ремонт

Комментарий к заключению: для обеспечения доступа к зоне обслуживания для лиц с нарушениями зрения требуется выделение контрастным цветом дверных проемов, информирующие обозначения помещений продублировать рельефными знаками.

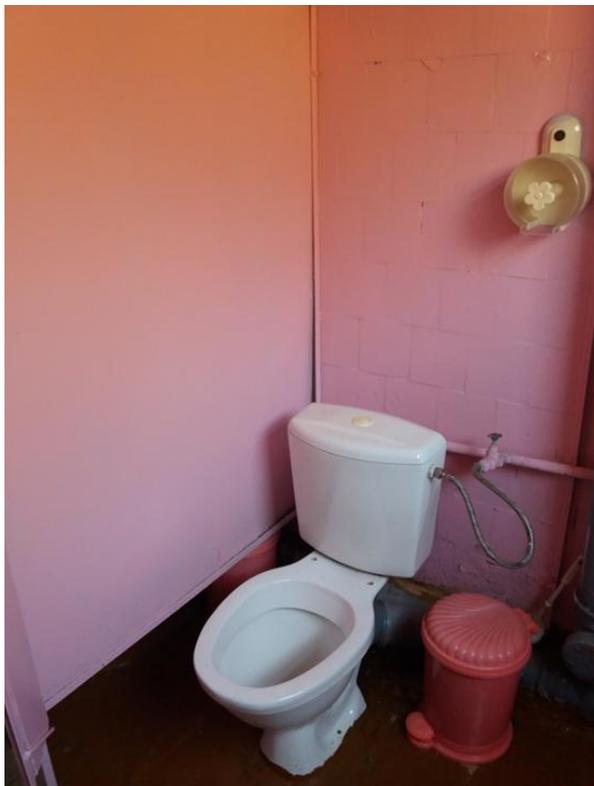
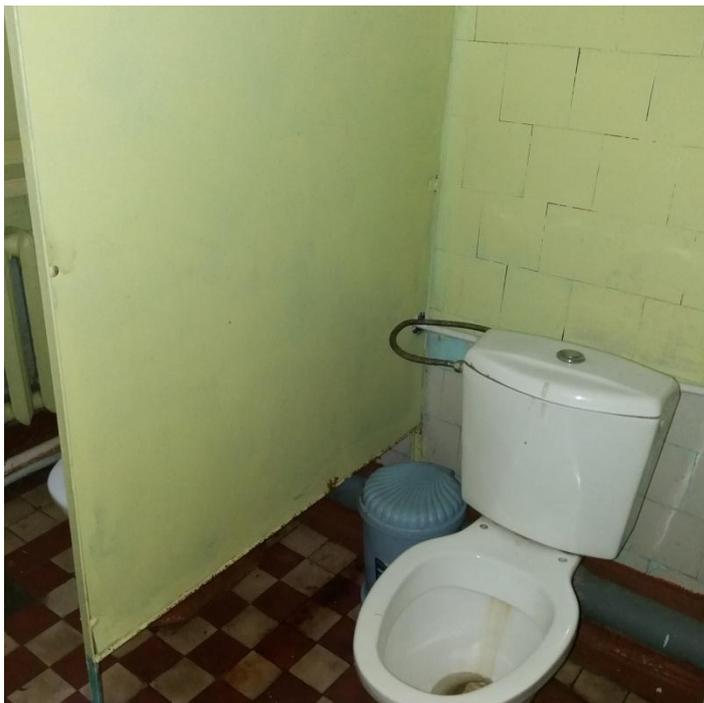
Фото 11

Наименование структурно-функциональной зоны	Состояние доступности* (к пункту 3.4 Акта обследования ОСИ)	Приложение		Рекомендации по адаптации (вид работы)** к пункту 4.1 Акта обследования ОСИ
		№ на плане	№ фото	
Туалетные комнаты	ДЧ-И (Г, У)		11,12	Капитальный ремонт, текущий ремонт

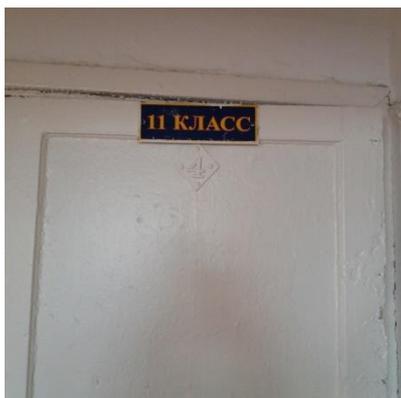
Фото 13

6.2	Акустические средства	нет						
6.3	Тактильные средства	нет						
	ОБЩИЕ требования к зоне				Системы средств информации и сигнализации об опасности, размещаемые в помещениях, предназначенных для пребывания всех категорий инвалидов и на путях их движения, должны быть, комплексными и предусматривать визуальную, звуковую и тактильную информацию с указанием движения и получения мест услуги.

Наименование структурно-функциональной зоны	Состояние доступности* (к пункту 3.4 Акта обследования ОСИ)	Приложение		Рекомендации по адаптации (вид работы)** к пункту 4.1 Акта обследования ОСИ
		№ на плане	№ фото	
Системы информации на объекте	ДЧ-И (О,У,Г)		13,14,15	Текущий ремонт
